3DT CIP

數字化助力工廠精益管理

3DT CIP 解決方案介紹

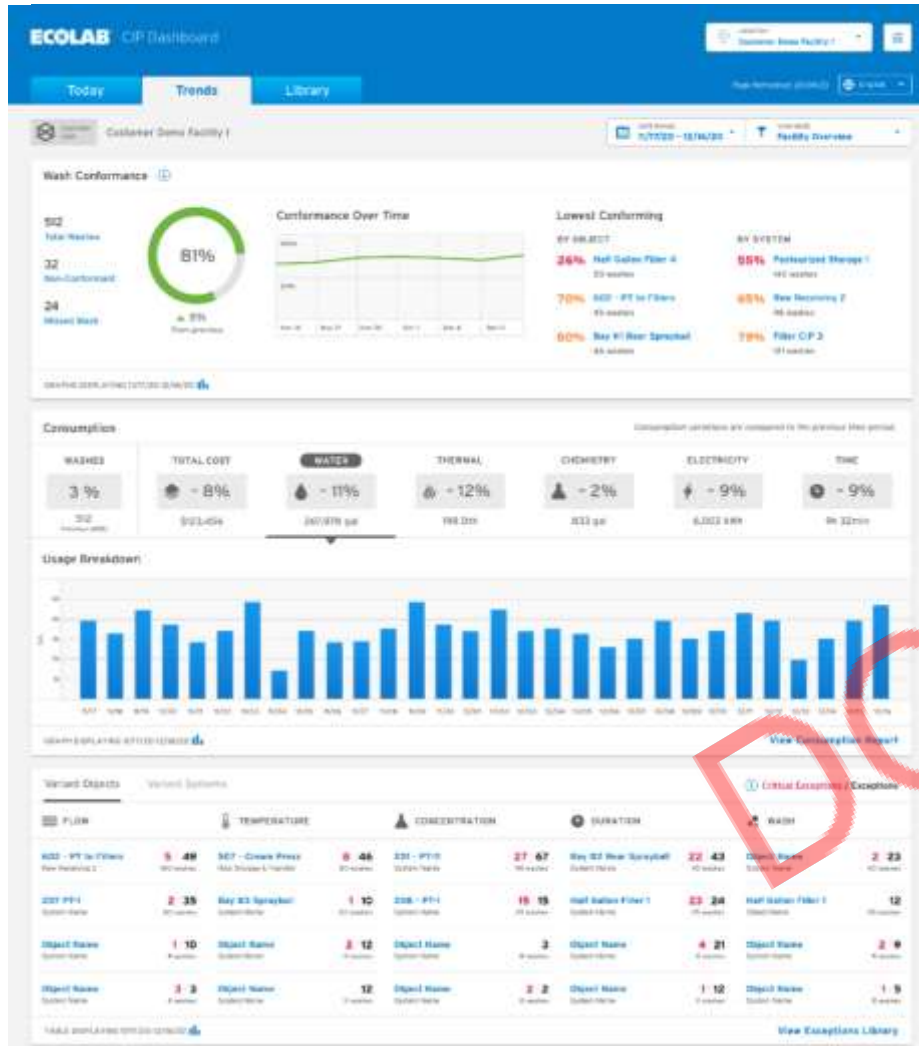
3DT CIP 資料分析面板呈現

按照工廠/區域/時間段進行篩選
工藝執行符合率

即時打分清洗執行度；
發現最低符合率物件

水、電、蒸汽、化學品、時間
清洗成本組成

拆解成本細化管理
立標杆，找差距。

深度分析清洗異常原因

清洗參數不合格分類；
高消耗設備定向跟進；

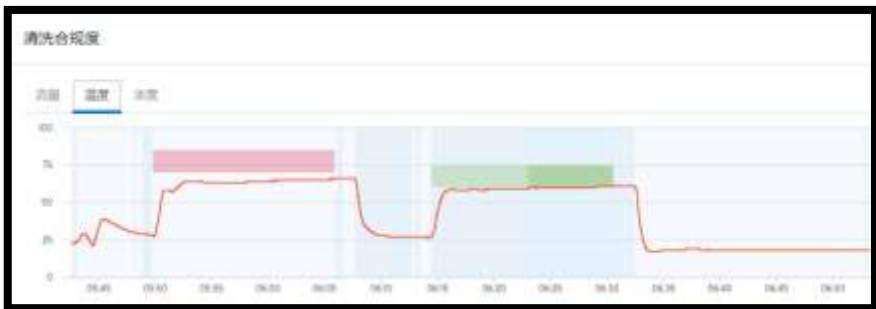
食品安全-清洗溫度不夠

步驟	時間	流量	溫度
STEP_014_調流計時			27 - 66 °C 30 - 85 °C
STEP_034_酸洗計時			27 - 61 °C
STEP_034_酸洗有效計時	00:07:29 00:34:56 - 00:20:00	17200 - 20,711 L/hr 11,000 - 21,000 L/hr	59 - 61 °C 60 - 75 °C
STEP_047_清洗計時_水沖	00:20:29 00:34:56 - 00:20:00	16,380 - 20,529 L/hr 11,000 - 21,000 L/hr

- ✓ 鹼洗過程中溫度始終達不到最低溫度要求；
- ✓ 酸洗過程中達到最低溫度後有效清洗時間為7分29秒，低於15分鐘要求；

- ✓ 清洗溫度不夠的警報集中於1月14日及15日兩天，可能跟蒸汽供應有關。
- ✓ 進一步現場跟蹤確認問題根源

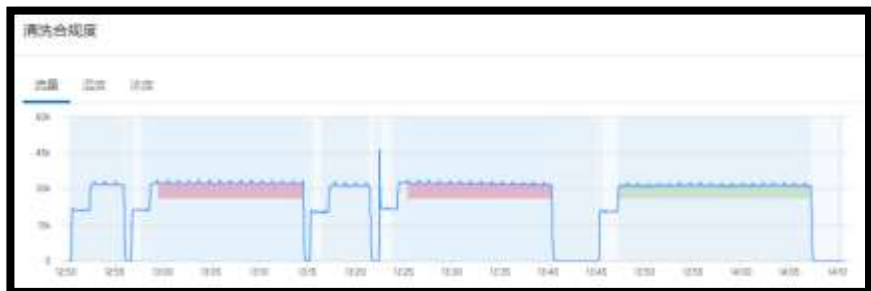
優化消耗-降低沖水流量

步驟	時間	流量 (L/hr)	溫度 (°C)
STEP_015_碱洗有效计时	00:15:00 00:14:50 - 00:20:00	32,222 - 33,662 L/hr 26,000 - 32,000 L/hr	70 - 85 °C 70 - 85 °C
STEP_035_酸洗有效计时	00:14:59 00:14:50 - 00:20:00	31,630 - 33,680 L/hr 26,000 - 32,000 L/hr	60 - 75 °C 60 - 75 °C
STEP_045_清洗计时_水冲	00:20:01 00:14:55 - 00:20:00	30,242 - 32,656 L/hr 26,000 - 32,000 L/hr

- ✓ 不同直徑的罐子要求的清洗流量不同。
- ✓ 當前清洗目標的流量比常規推薦的清洗流量要高。
- ✓ 如圖T241直徑為2.9m，當前流量為32m³/小時，正常推薦流量為19m³/小時。

- ✓ 下調清洗流量並進行清洗效果驗證。
- ✓ 如左圖單次鹼酸洗可節省6m³水。

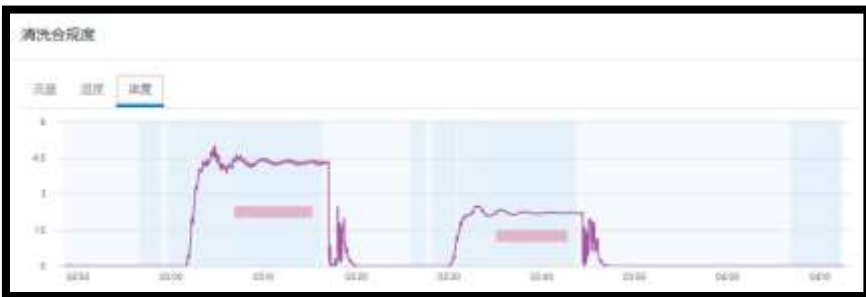
優化消耗-化學品濃度優化

- ✓ 實際鹼洗濃度4.11~4.62%，酸洗濃度2.14~2.34%
- ✓ SSOP要求鹼洗濃度為2~2.5%，酸洗濃度1~1.5%。

步驟	時間	流量	溫度	濃度
STEP_433_鹼洗	00:08:24	2437 - 26.04 m³/h	74.5 - 78.3 °C	4.11 - 4.62 %
STEP_433_酸洗	00:07:42	15.92 - 28.63 m³/h	63 - 66.4 °C	2.14 - 2.34 %

- ✓ 使用更精確的化學品定量添加設備來避免濃度波動；
- ✓ 預計三台充填機可節省鹼1100kg/月，酸600kg/月；

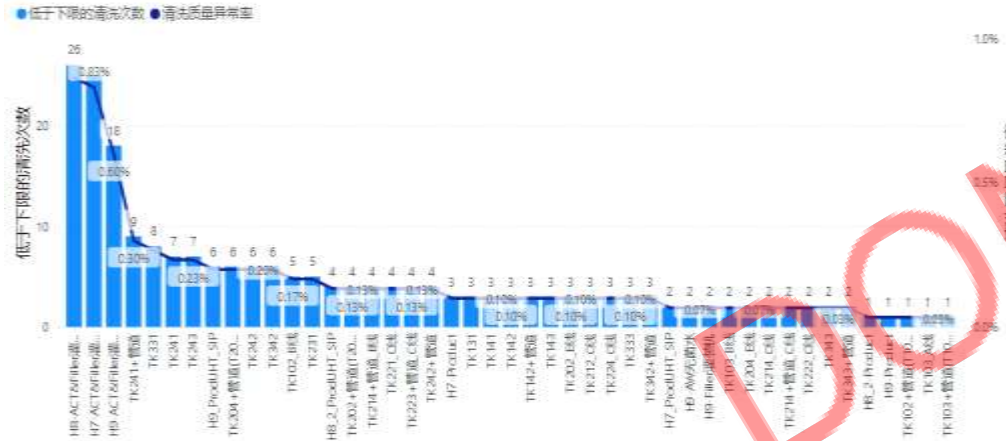
食品安全-風險點分析 (2022.12.20-2023.1.19)

區域/要素	清洗時長	流量	溫度	濃度	初步分析原因/建議	完成狀態
無菌罐	⚠️ 偏短				系統設定值問題，需調整	待確認
灌裝機	⚠️ 偏短				系統設定值問題，需調整	待確認
調配罐/管道	⚠️ 偏短				待進一步追蹤	待確認
調配罐/管道			⚠️ 偏低		可能與蒸汽供應有關，待確認	待確認

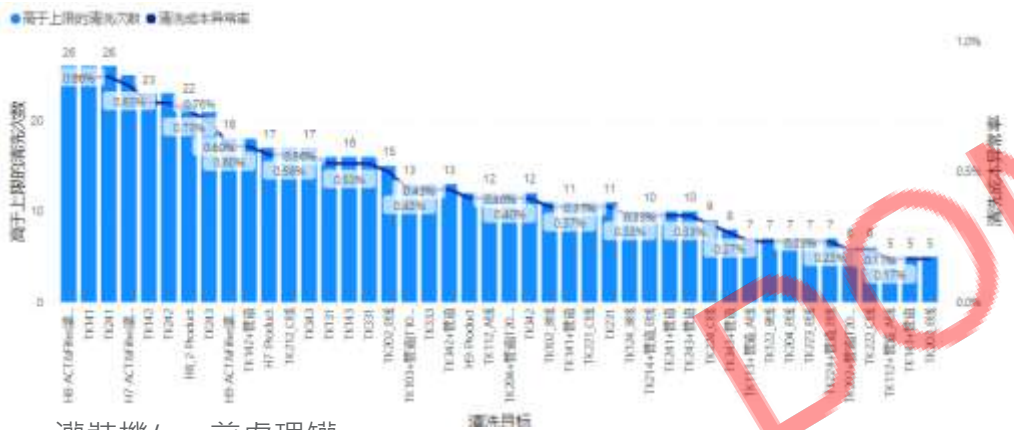
優化消耗-機會點分析 (2022.12.20-2023.1.19)

區域/要素	設備維修	優化待機	縮短沖水時長/流量	優化化學品濃度	初步分析原因/建議	完成狀態
超高溫		⌚			SIP待機時間	已確認
灌裝機				🛢️	化學品添加穩定性不夠	已確認，待實施
調配罐/管道			🌊 ⌚		不必要的流量與時長	已確認，待驗證
管道	⚙️				蒸汽閥有洩漏	已完成
